保康县人民医院新增 DSA 项目
竣工环境保护验收监测报告表

(公示版)

保康县人民医院

2021年9月

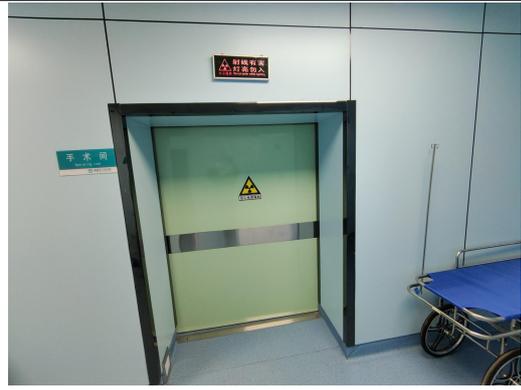
DSA 机房设置有铅防护门，铅防护门处设置有规范的电离辐射警告标志、工作状态指示灯及门灯连锁装置。机房操作台处设置有紧急停机按钮，控制室墙上张贴有相关制度文件，DSA 床旁设置有可移动式悬吊铅玻璃、铅帘和紧急停机按钮。

防护门、警示灯、警示标识

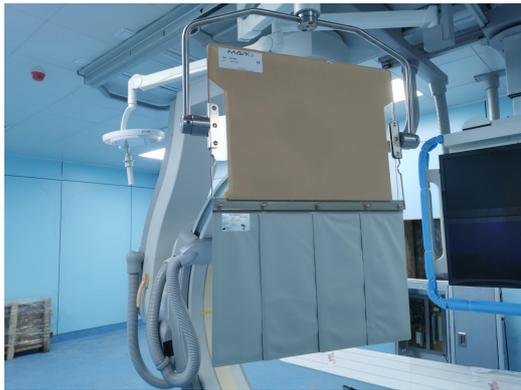
可移动式悬吊铅玻璃、铅帘

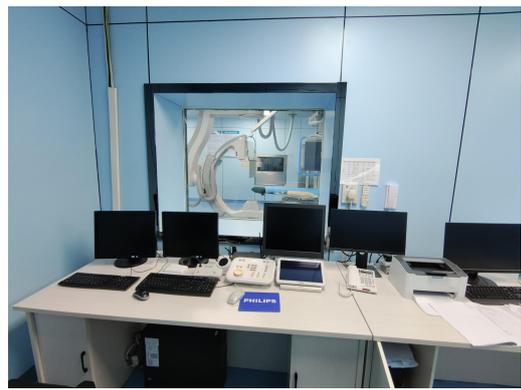
铅窗

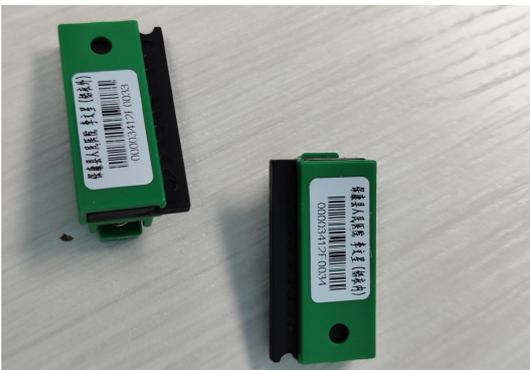
个人剂量计

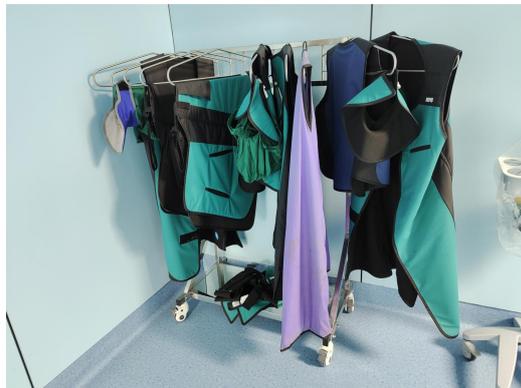
防护用品

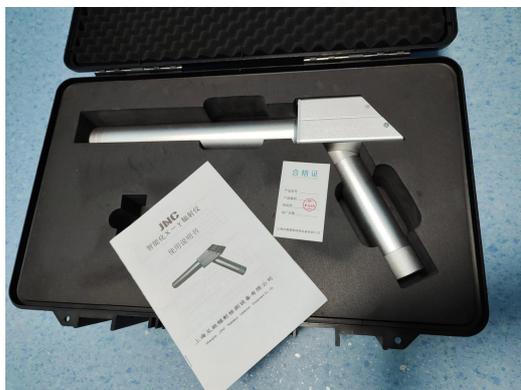
辐射检测仪

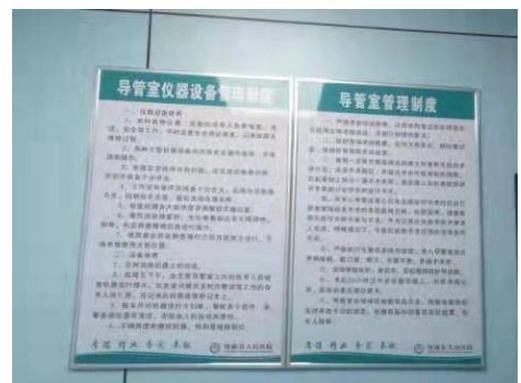
制度上墙

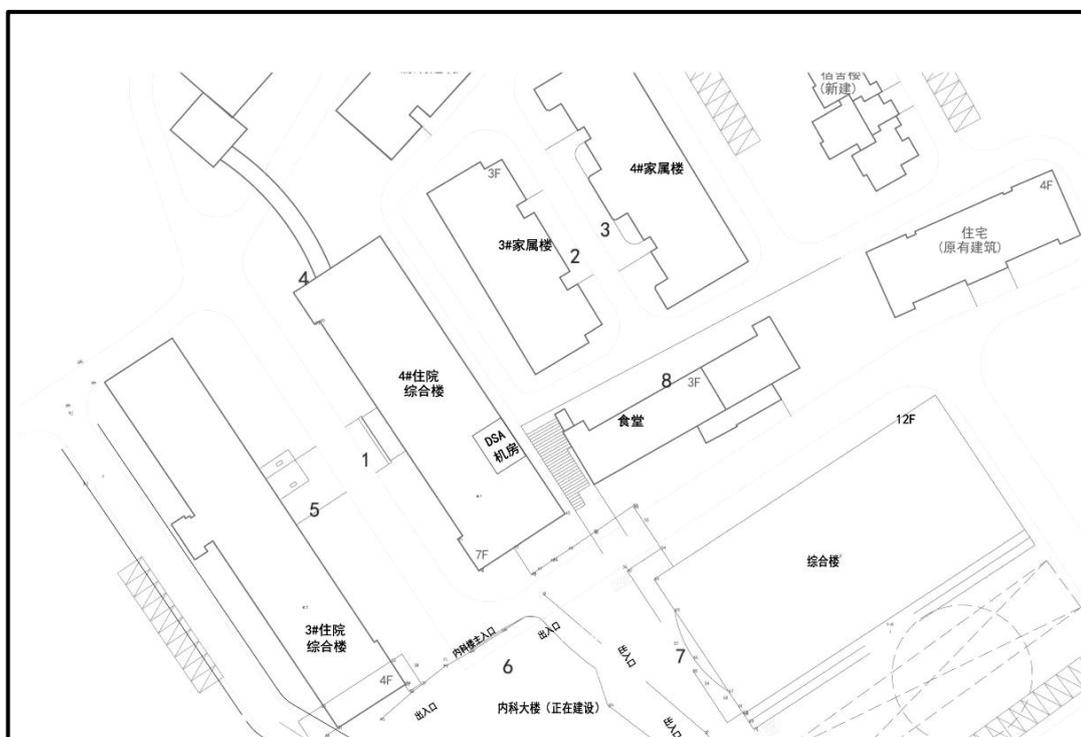
图 7-1 4#住院综合楼周边辐射环境检测点位示意图

由表8-1可知，保康县人民医院4#住院综合楼周边环境X-γ辐射剂量率检测平均值范围为（0.07-0.10）μSv/h，属当地天然背景辐射水平；

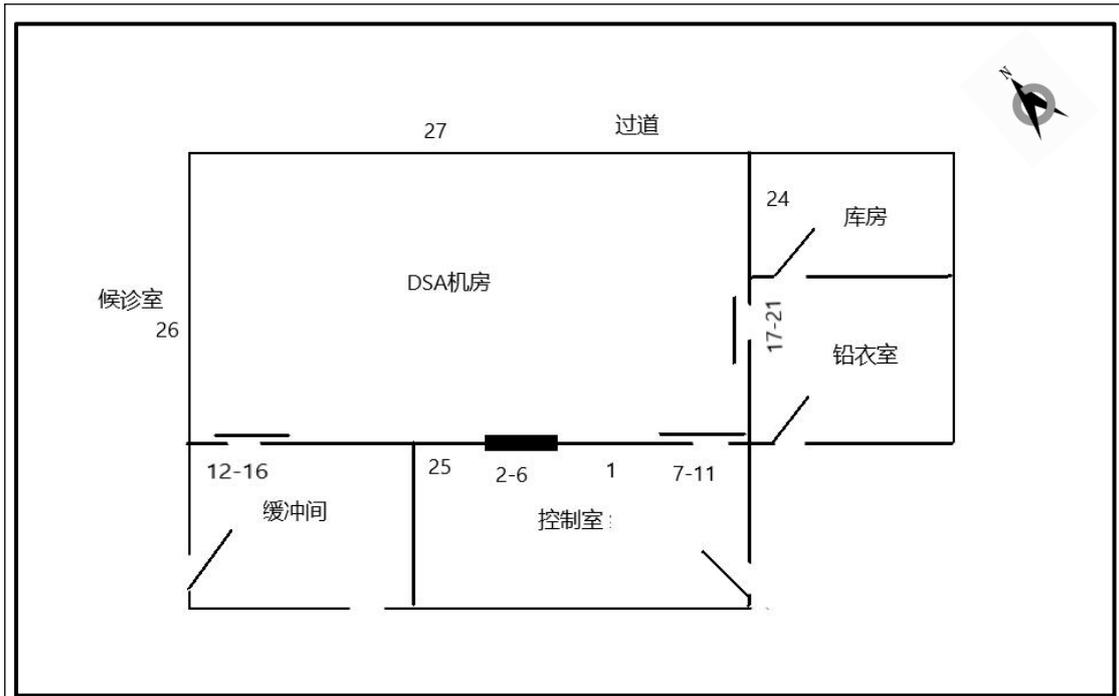
图7-2 DSA机房周边辐射环境检测点位示意图

由表8-2可知，医院DSA正常运行时，DSA机房周边环境X-γ辐射空气吸收剂量率检测平均值范围为（0.17~0.22）μSv/h，满足《放射诊断放射防护要求》（GBZ130-2020）中“具有透视功能的X射线设备在透视条件下检测时，周围剂量当量率应不大于2.5μSv/h。
